Miljöriskanalis

Datum
2022-03-25
Projekt ID
797082

Bilaga B18. Miljöriskanalis, Copperstone Viscariagruvan, Kiruna

Bilaga B18-1. Riskanalys för Säkerhetsrapport och Miljöriskanalys – Copperstone, Viscariagruvan.

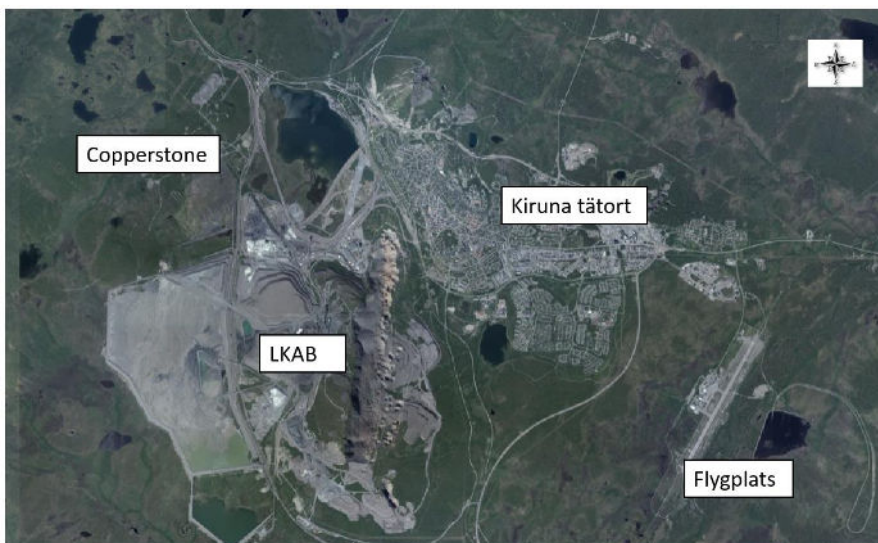
Figur 5-3. Översiktsbild över Kiruna kommun och närliggande verksamheter. Järnvägen löper parallellt med E4 mellan gruvområdet och tätorten.
