PM

Ytvattenprovtagning och stödjande grundvattenmodellering i området öster om Viscarias efterbehandlade sandmagasin

Copperstone Viscaria AB

1 november, 2023

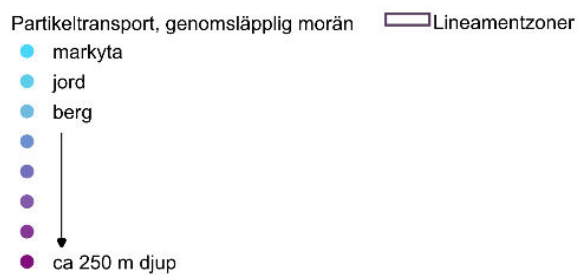
Diffust läckage från klarningsmagasin

Figur 6. Slutdestinationer för de partiklar som i fallet med en mer genomsläpplig morän finns kvar i modellen efter 100 år.

En känslighetsanalys har också genomförts där genomsläppligheten på moränen i botten på magasinet och i nedströms område höjdes till $1 \cdot 10^{-5}$ m/s, dvs en mycket genomsläpplig morän. Spridningen ändrades inte markant i detta fall, utan merparten av läckaget samlas fortfarande upp i diken och den andel av vattnet som går via grundvattnet strömmar ut och bildar ytvatten i magasinets direkta närhet (figur 6). Den spridning som i basfallet kunde noteras ner mot gruvan via lineamentet sker inte i fallet med den mer genomsläppliga moränen. Gradienten ner mot järnvägen och nedströms områden i Luossajärvis avrinningsområde i kombination med det höga K-värdet i moränen gör att drivkraften för

strömning ner mot gruvan avtar. En lokal ansamling av partiklar i sprickzonen under magasinet syns i figuren men spridningen av dessa blir mindre än i basfallet (figur 6).
